Översiktlig miljöinventering

Finspångs Lasarett

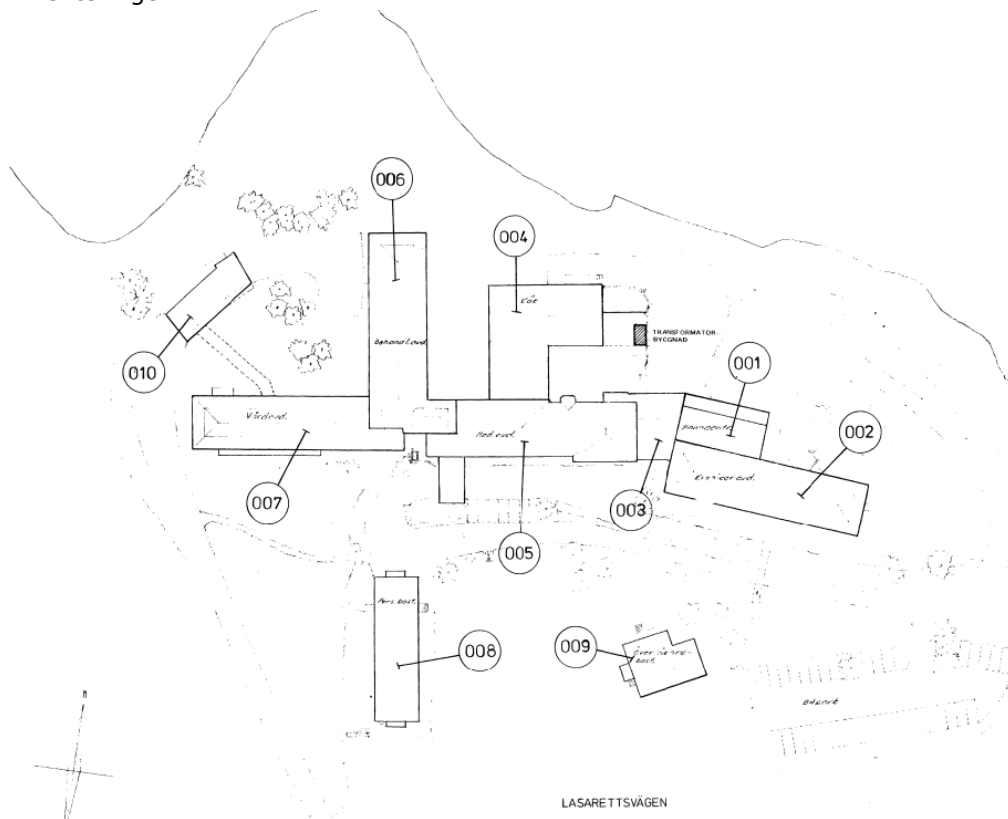
Översikt över de hus som ingick i inventeringen, se figur 1. Hus 9 ingick ej i inventeringen. Inventeringen fokuserade på fasaderna och PCB-innehållande byggmaterial såsom fogmassor, fönsterkitt och isolerglasfönster. Efter detta gjordes en snabb genomgång inomhus där fokus låg på PCB- och asbest-innehållande material. Eftersom inventeringen har utförts övergripande på beställarens begäran har ej samtliga material dokumenterats i de utrymmen som inventerats, och dessutom har endast ett fåtal rum inventerats på varje våningsplan ur syftet att fastställa om en fördjupad inventering behövs eller ej. Ytskikt och installationer har inventerats. Dolda installationer och konstruktioner har ej inventerats. Ingen genomborring av tak, väggar och golv utfördes vid inventeringen.

Figur 1 Översiktsritning över Finspångs Lasarett och de hus som ingick i den översiktliga inventeringen. Hus 9 ingick ej i inventeringen.
