PM/ Geoteknik

ÄNDRING AV DP DALEN 1 M FL

Uppdrag: 356073 Ändring DP Dalen 1 m.fl. - geoteknik
Titel på rapport: PM Geoteknik Ändring DP Dalen 1 m.fl.
Status: Koncept
Datum: 2026-03-10

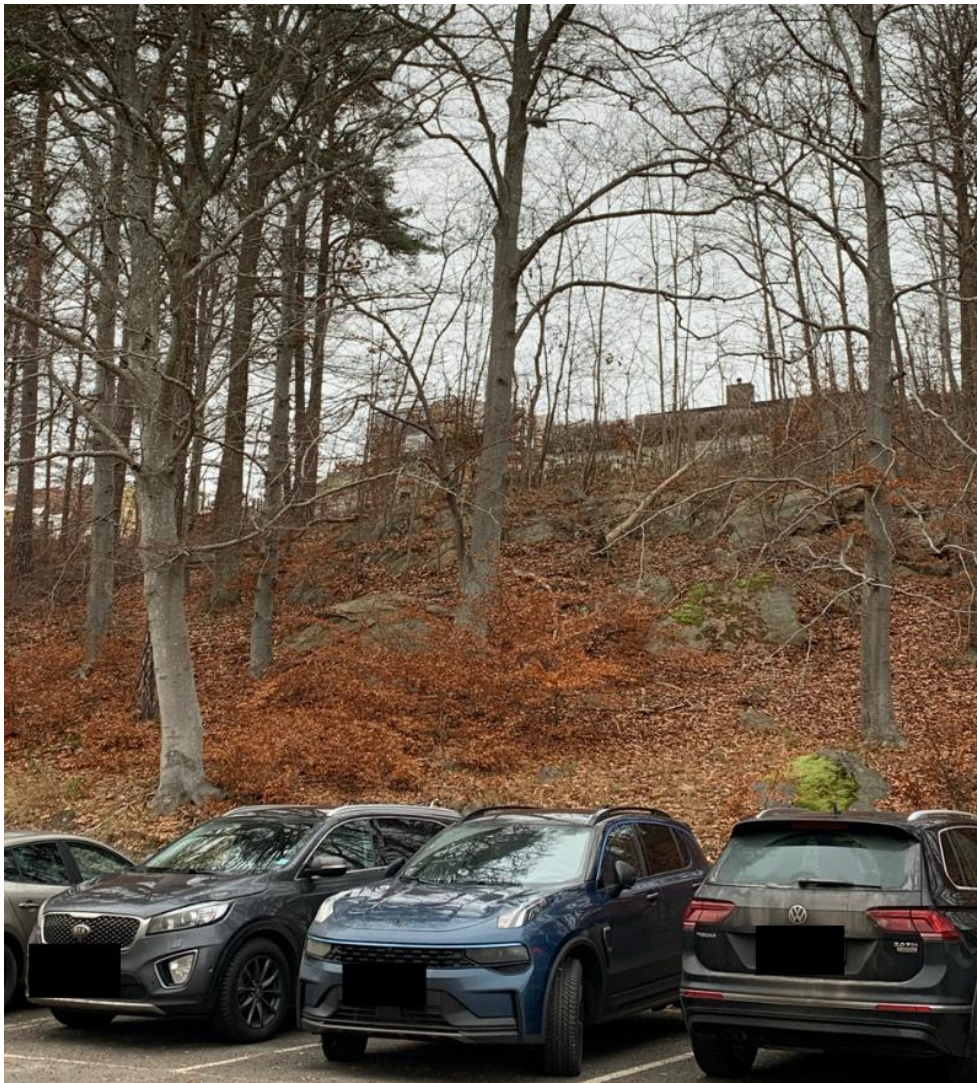
Den norra delen av området består av en trädbevuxen slänt med berg i dagen och med större block (>1 m) på ytan, se Figur 7 och Figur 8.

Figur 7. Bergslänt bakom kontorsbyggnad.

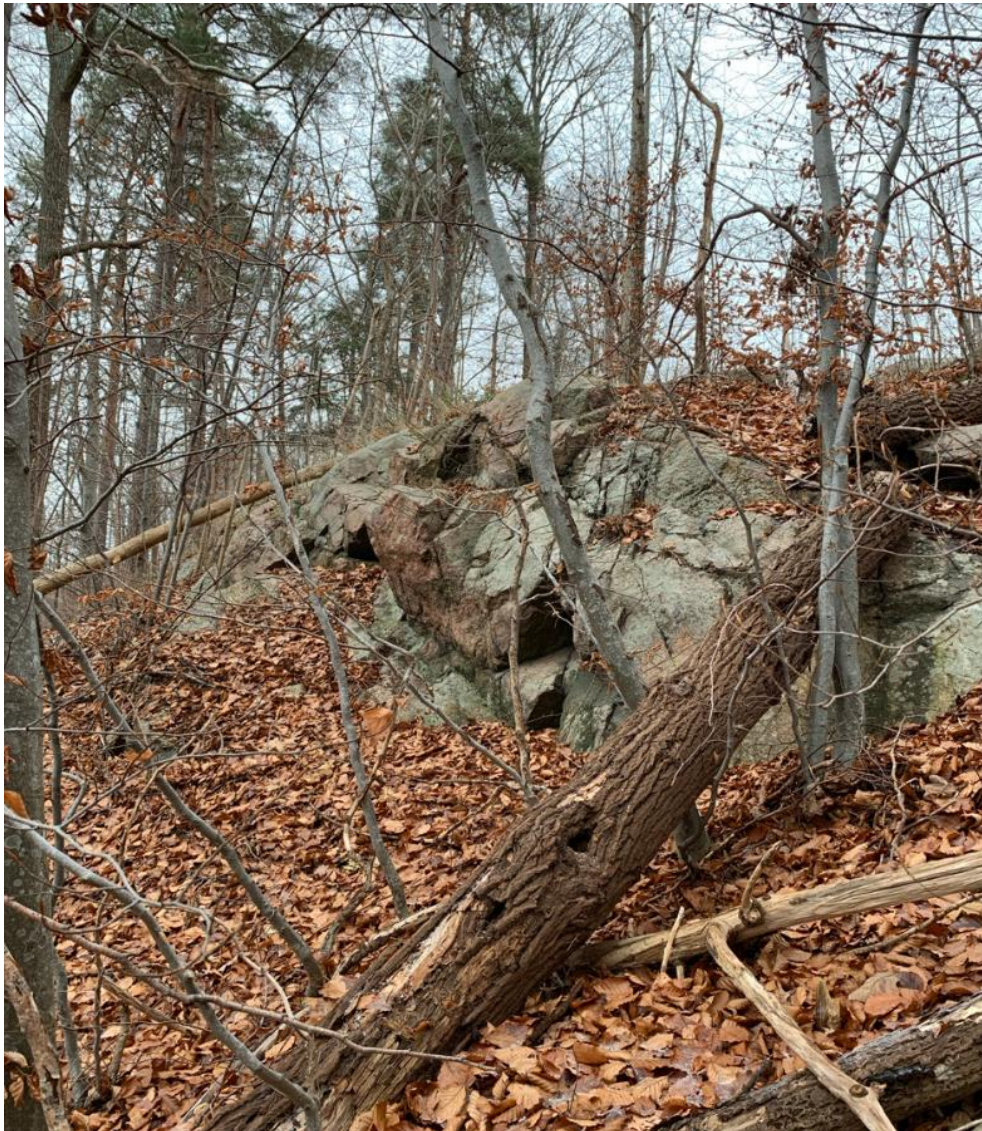
Figur 8. Bergslänt bakom kontorsbyggnad.

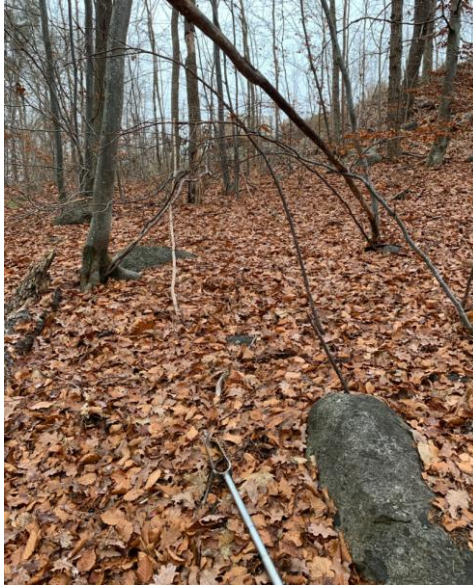
I övre delen av slänten förekommer blottlagt berg och block förekommer i ytan. Blockens "rundhet" varierar, från kantiga till väl avrundade. Se Figur 9 till Figur 12.

Figur 9. Exempel på rundade block i terrängen.

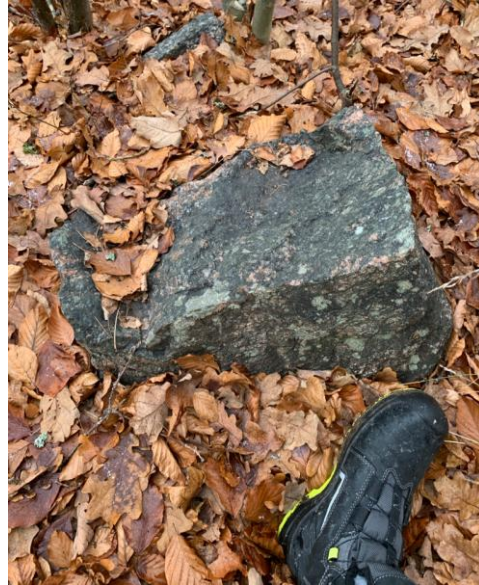
Figur 10. Kantigt block nedanför bergslänt.

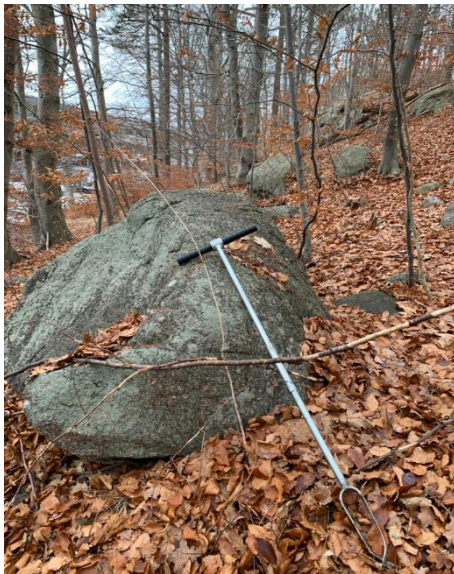
Figur 11. Stort rundat block.

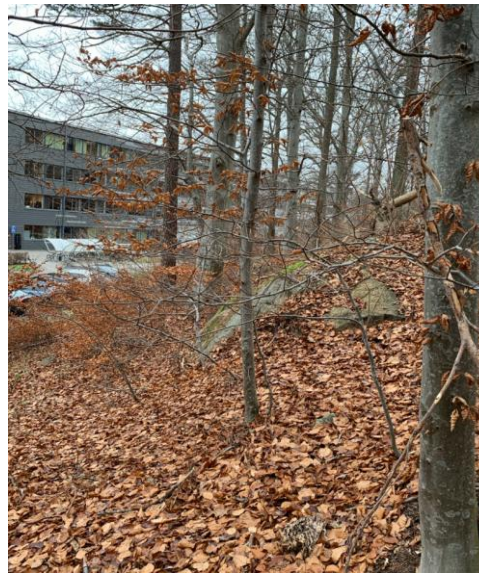
Figur 12. Kontorsbyggnad i vänster och berg i dagen mitt i bilden.

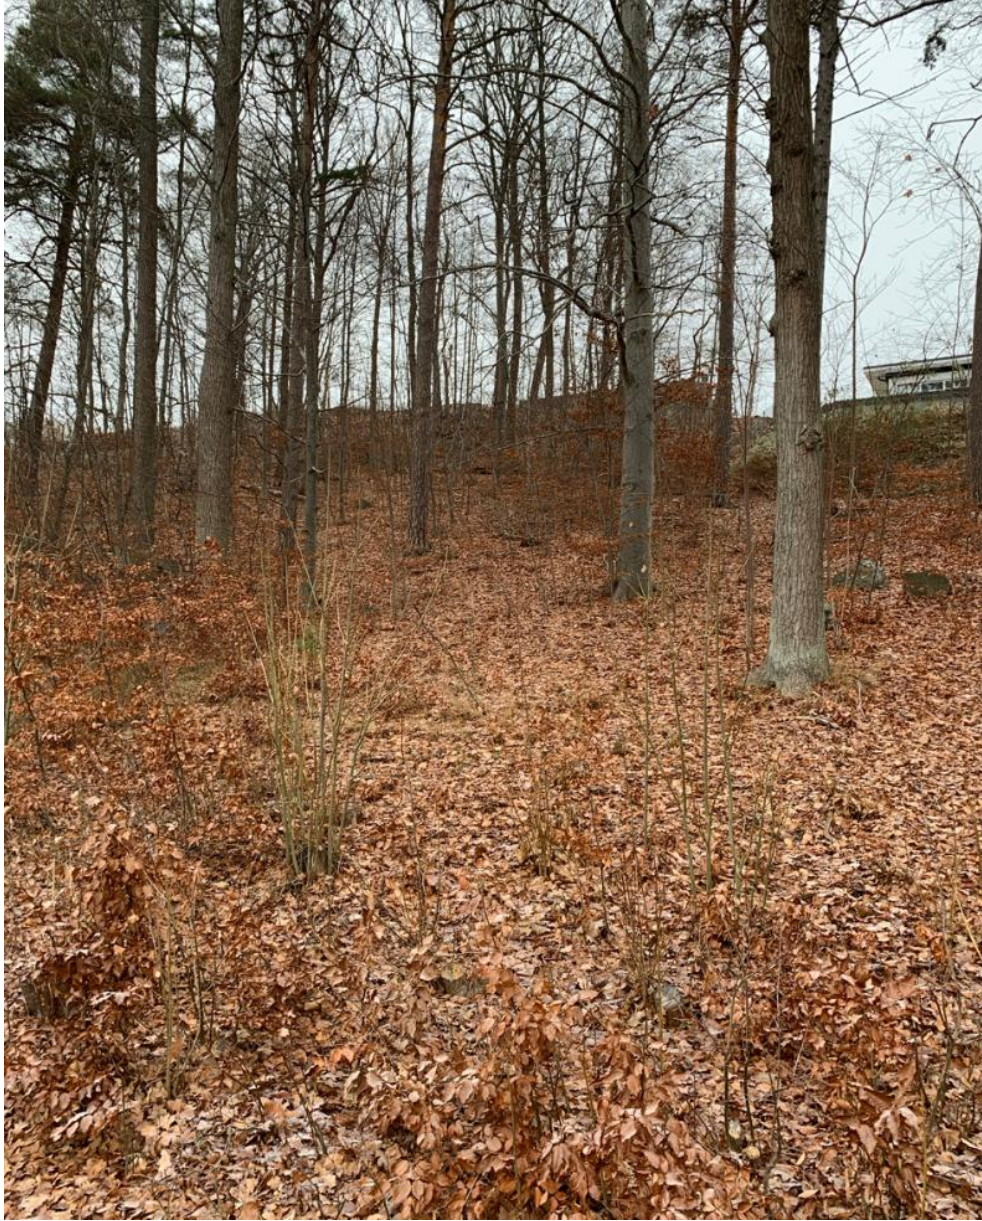
I den del av slänten som är ovanför/bakom parkeringsplatsen påträffas inget synligt berg och de få block som syns i terrängen är mindre till storlek (<1 m). Se Figur 13 och Figur 14. Släntlutningen är lägre än i området bakom kontorsbyggnaden. På släntkrön är bostadshus belägna och tomterna antas bestå av fyllnadsmassor. Några av fastigheterna har stödmur mot den undersökta slänten medan andra har fyllnadsmassor.

Figur 13. Jordslänt bakom parkeringsplatsen. Uppbyggd mur för fastighet i bakkant.

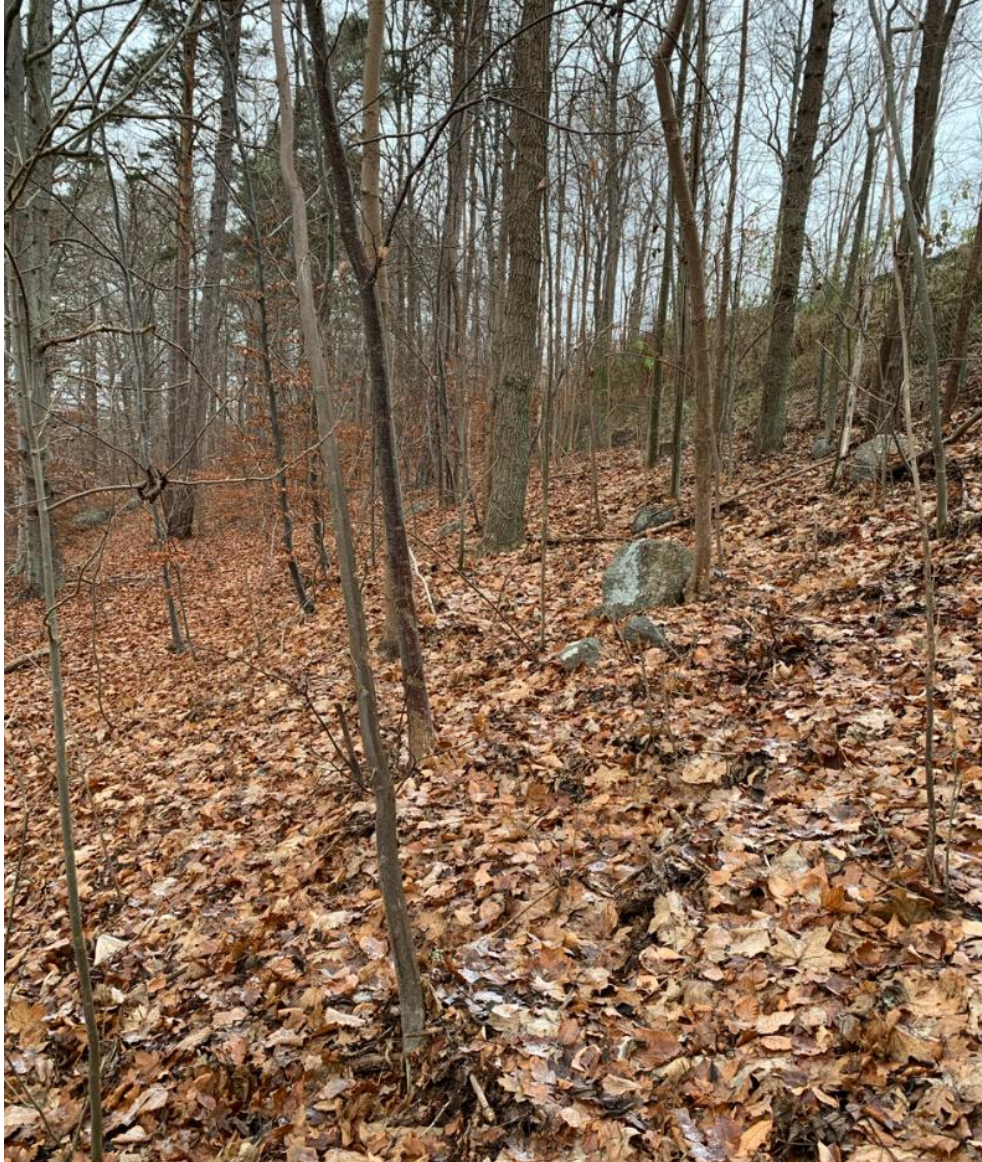
Figur 14. Enstaka block i terrängen.

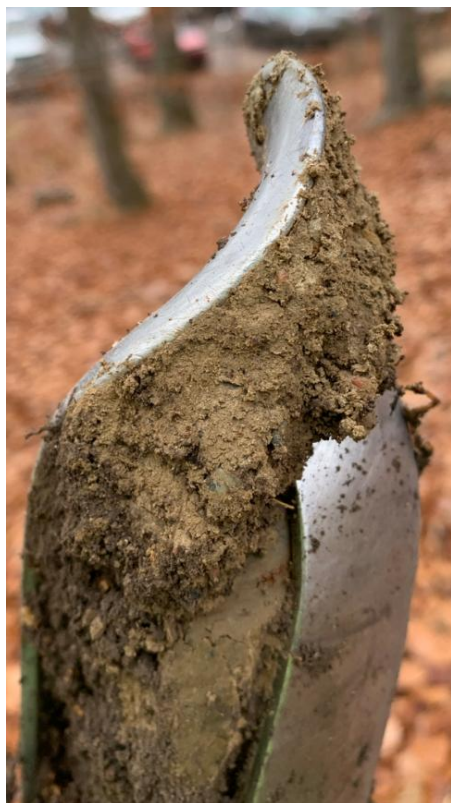
Spadborr har använts för att okulärt undersöka de översta jordlagerna och marken bedöms bestå av friktionsjord de översta 10–20 cm och lera ned till 40–50 cm under markytan, se Figur 15 och Figur 16. Därefter blir marken så hård så att spadbörren inte kan neddrivas längre. Det bedöms dock inte vara stopp mot sten eller berg.

Figur 15. Exempel på jordart 15–20 cm djup.

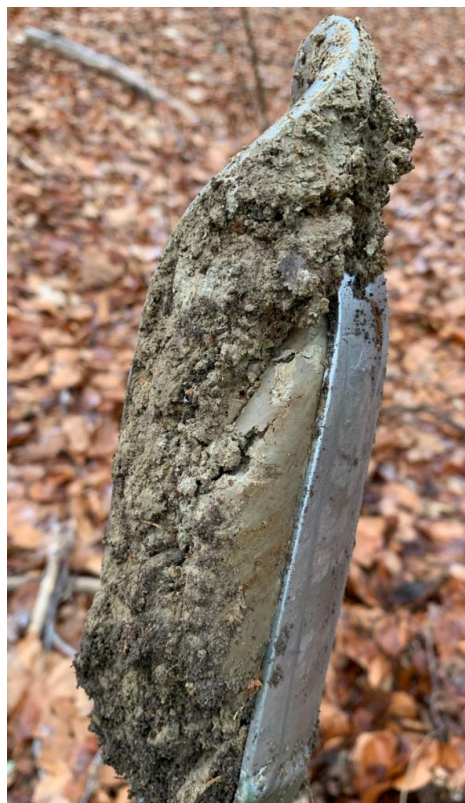
Figur 16. Lera på ca 20–30 cm djup.

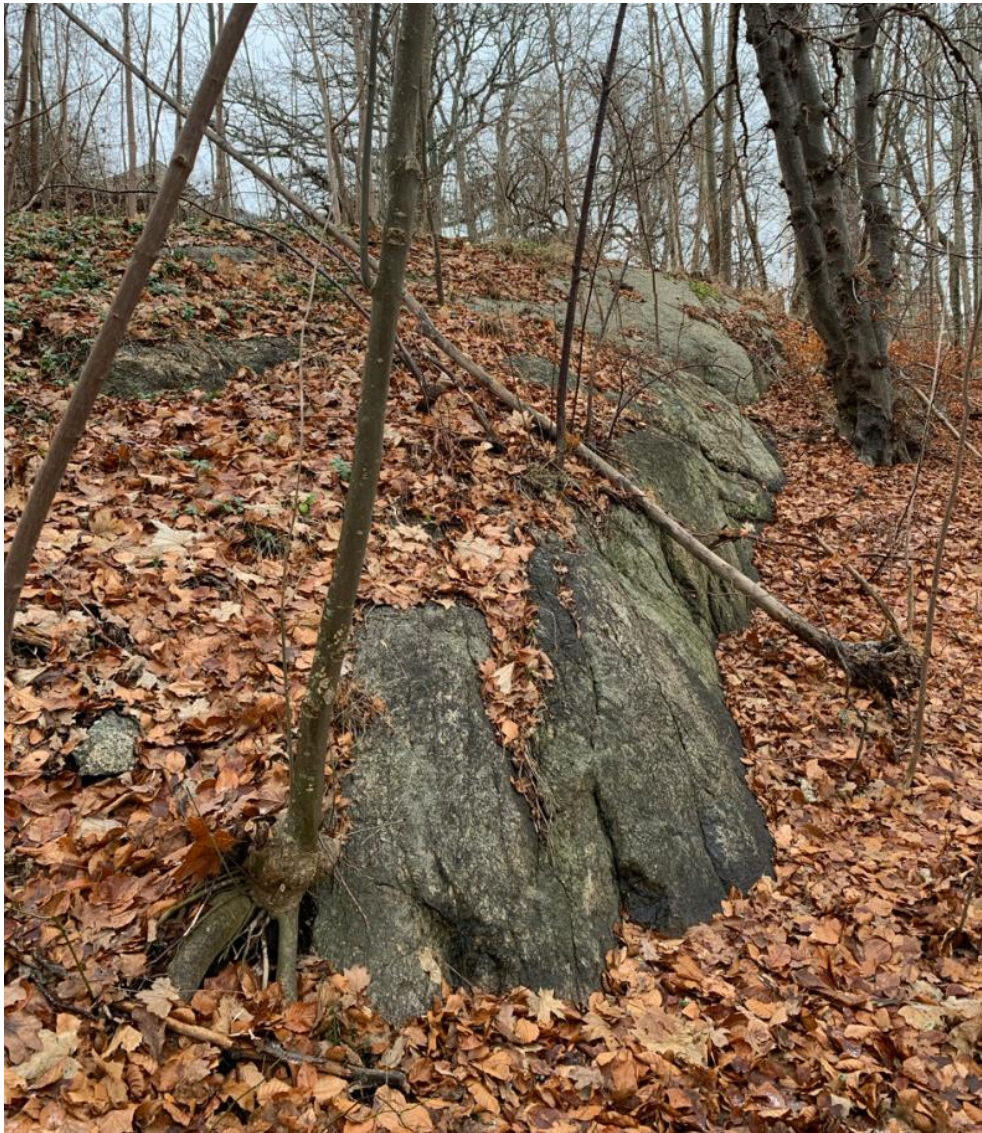
Längre söderut, mot sporthallen, i slutet av parkeringsytan, förekommer berg i dagen och större block i terrängen. Berget är mer avrundat i det här området än bakom kontorsbyggnaden, se Figur 17 och Figur 18.

Figur 17. Berg i dagen/bergslänt.

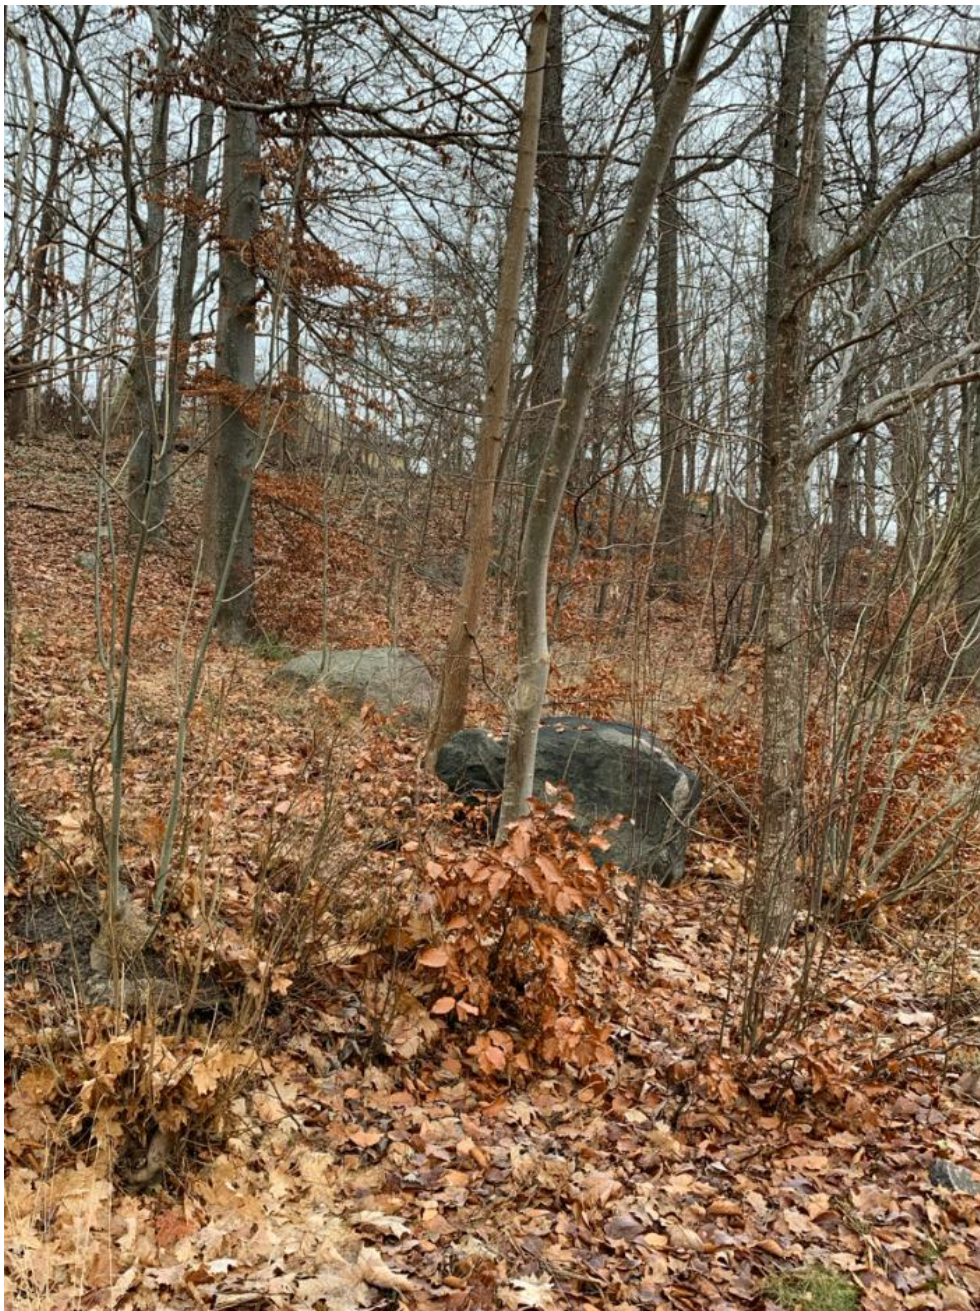
Figur 18. Blockig terräng med blockstorlek på ca 0,4 m – 1 m.

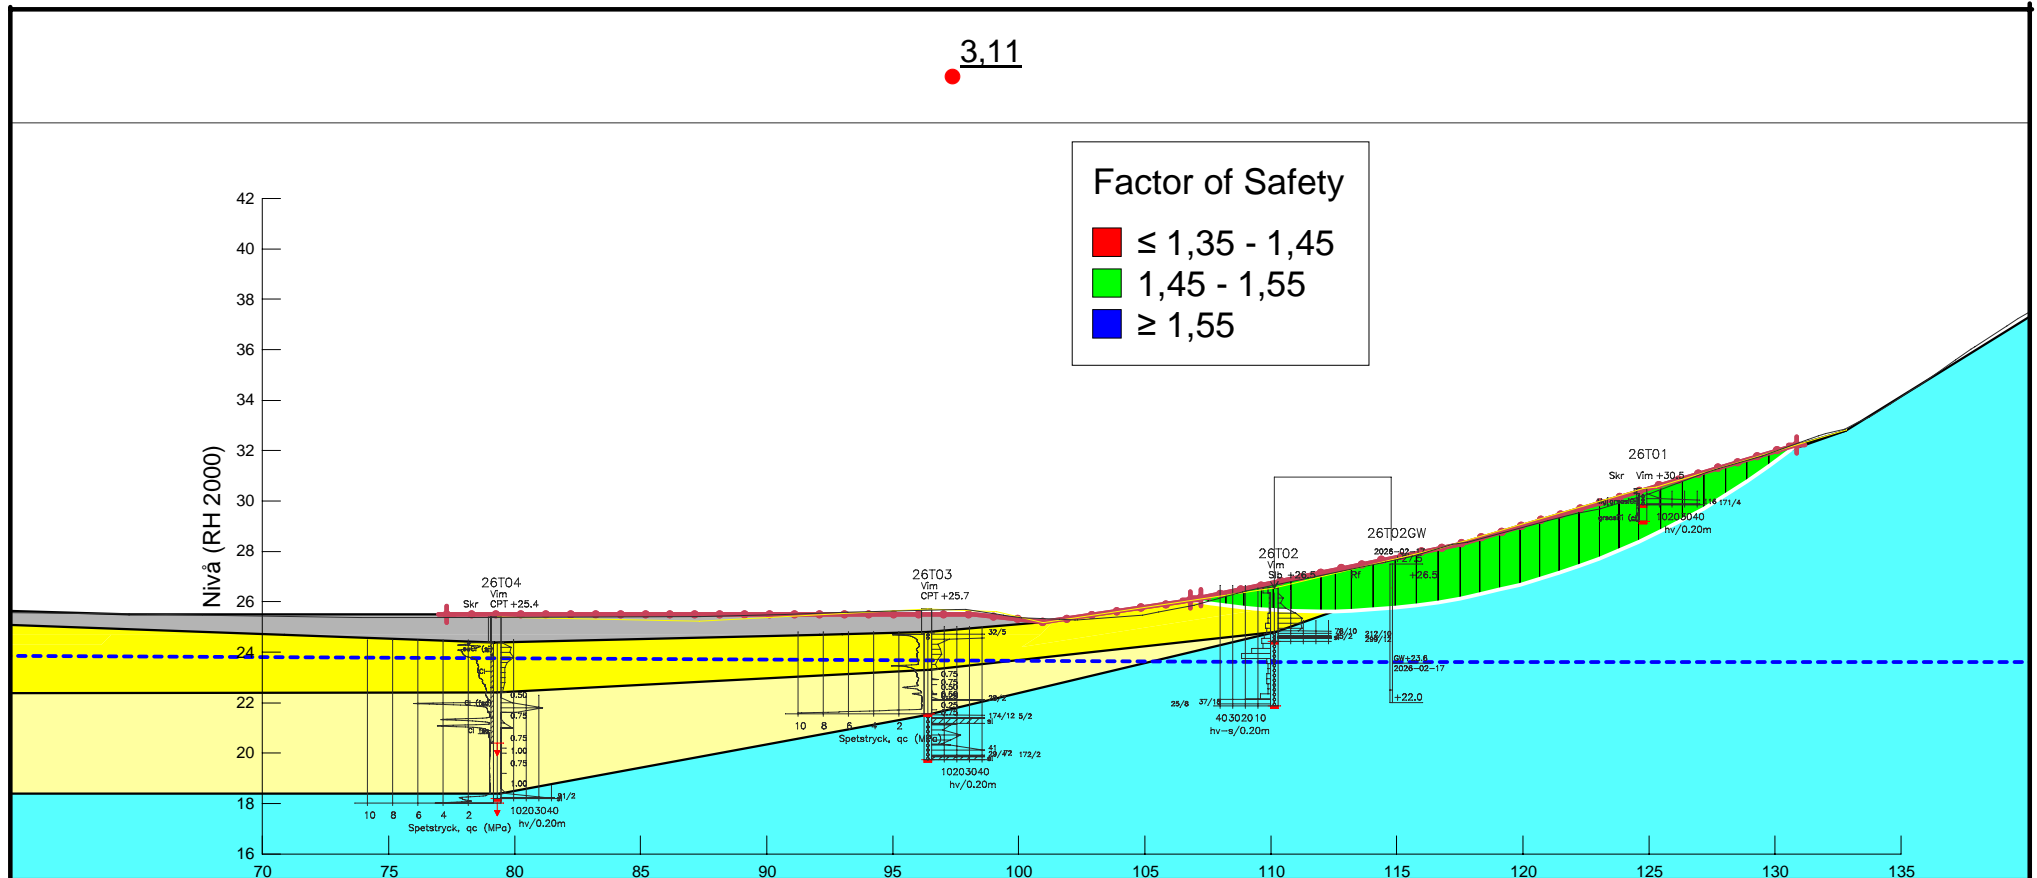
Sektion A - Befintliga förhållanden, Kombinerad analys
 356073 Stabilitetskontroll.gsz
 2026-02-24 1:300

3,56

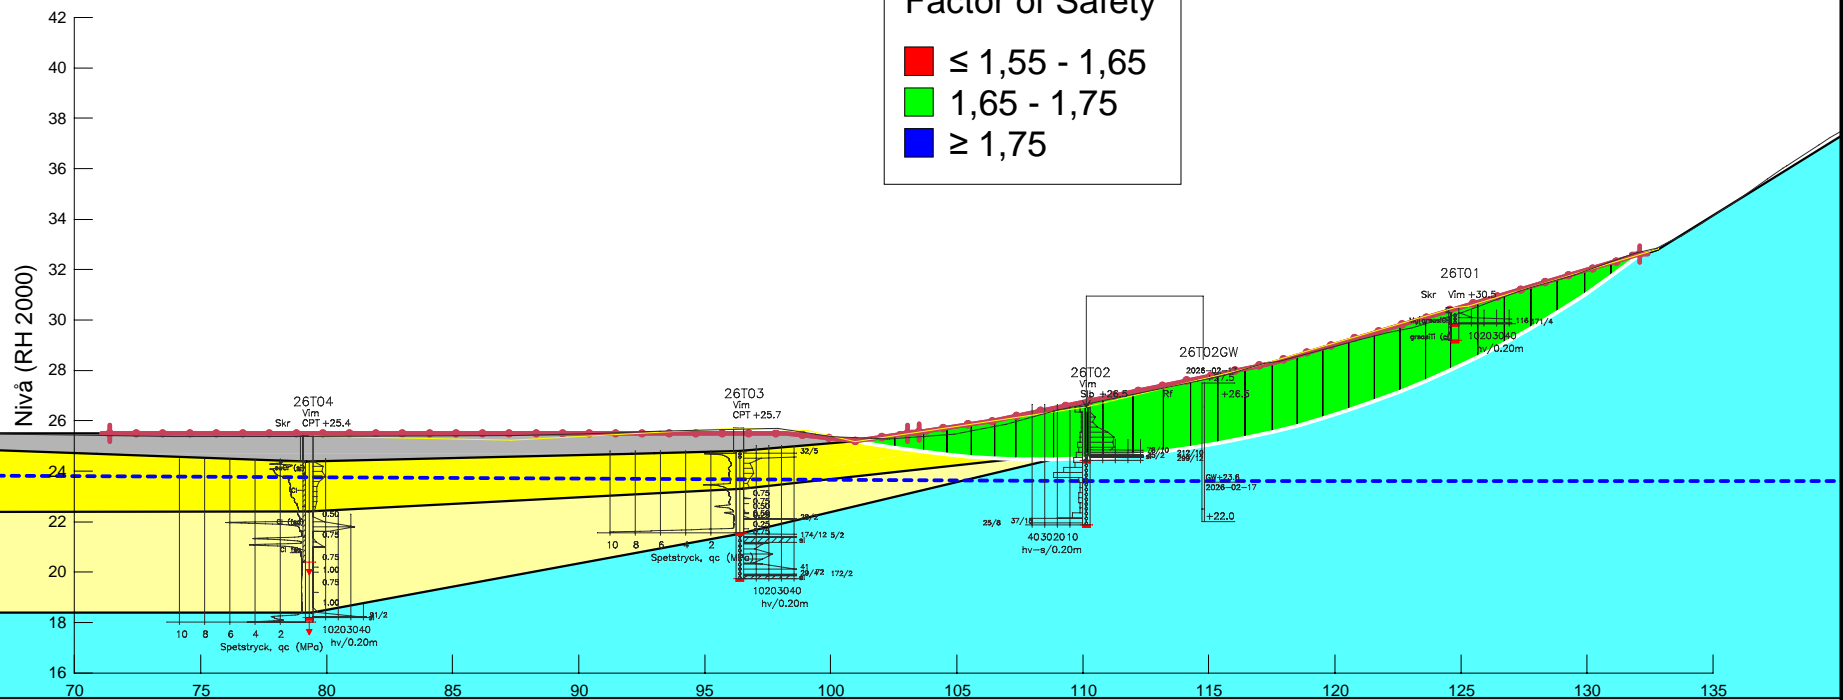
Sektion A - Befintliga förhållanden, Odränerad analys
 356073 Stabilitetskontroll.gsz
 2026-02-24 1:300

1,46
