Projekterings PM Geoteknik

Lasarettet 1:1, Finspång

Uppdrag: Lasaretten 1:1, Finspång
Uppdragsnummer: 30035936
Kund: Finspångs kommun
Handläggare: Märta Lidén
Granskare: Lars Malmros
Datum: 2022-04-01
Dokumentreferens: LM
p:\22284\30035936_lasaretten_1_1,_finspång,
_detaljplan\000\10_text\g\30035936 pm
geoteknik.docx

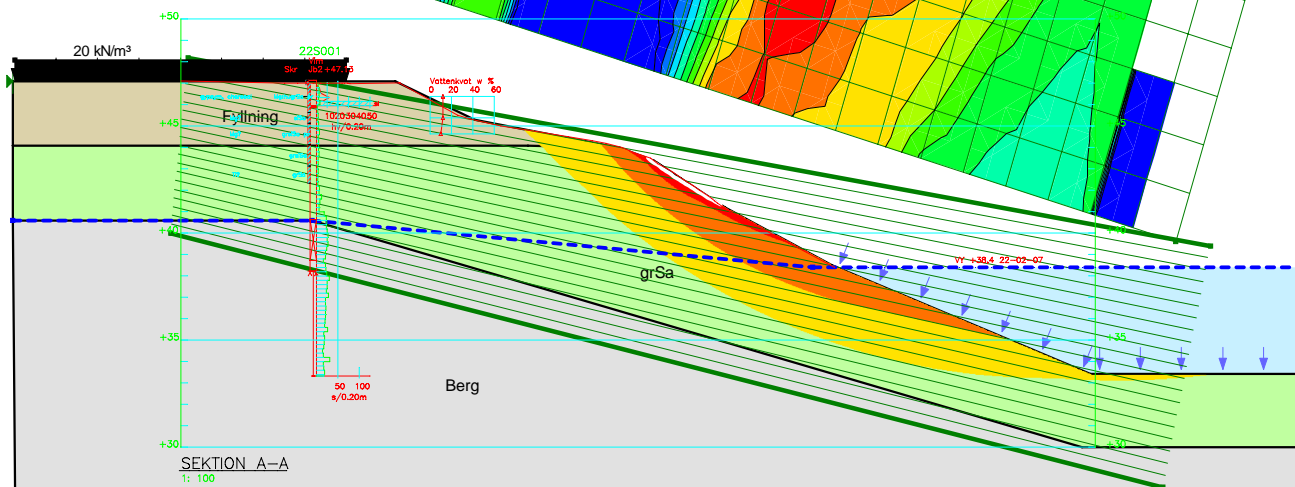
BILAGA 1.1

Sektion	Beskrivning	F_{φ}	Bilaga
A	Befintliga förhållanden	1,0	1.1
A	Åtgärd: utflackning, erosionsskydd	1,3	1.2
B	Befintliga förhållanden	1,1	2.1
B	Åtgärd: utflackning, erosionsskydd	1,3	2.2

Slänten är i dagsläget inte tillfredsställande stabil vid de brantaste delarna. Tillfredsställande stabilitet kan uppnås genom utflackning av branta partier och utläggning av erosionsskydd.

Sektion A
Befintliga förhållanden

I nordöst är stabiliteten inte tillfredsställande i de brantaste partierna av slänten mot Bönnern. Jorden kan vara erosionsbenägen och därmed riskeras stabiliteten förvärras med tiden. Vid exploatering av området föreslås åtgärder i form av utflackning av de branta partierna och utläggning av erosionskydd för att säkerställa stabiliteten även på längre sikt.

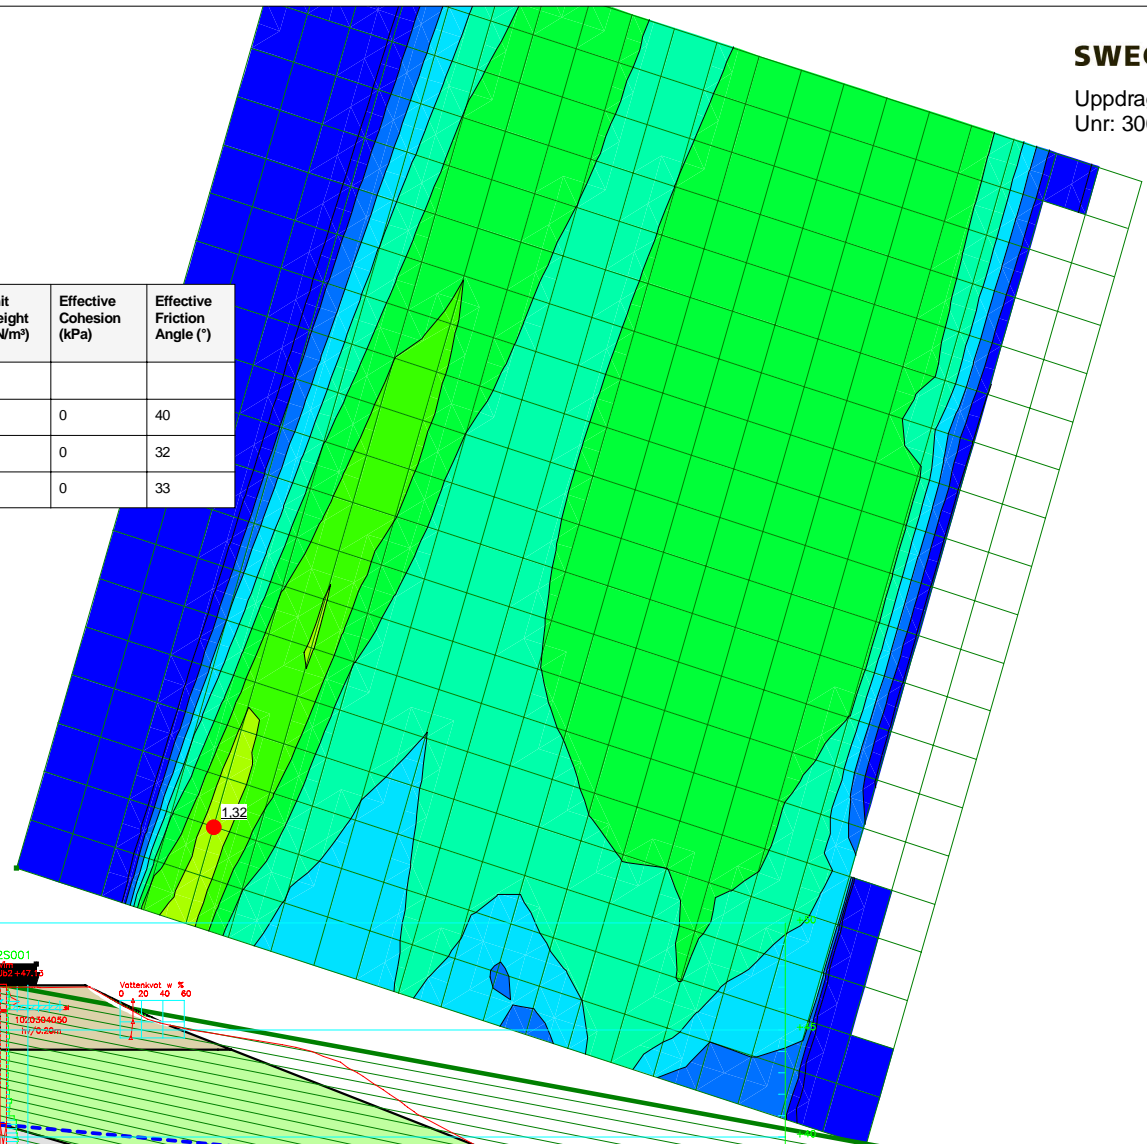
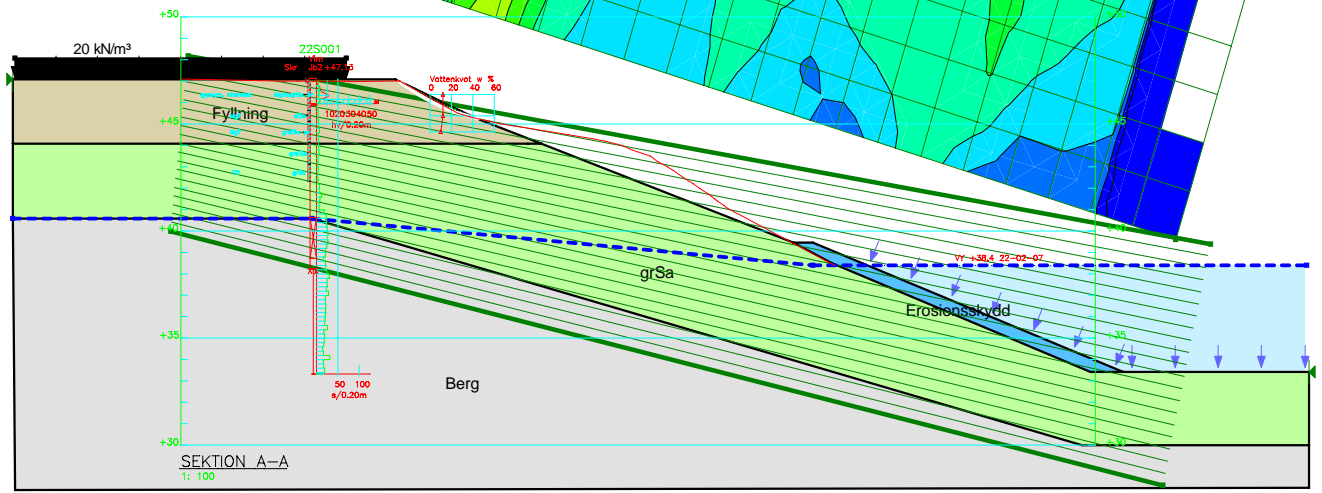
BILAGA 1.2

Sektion A
 Åtgärd: utfläckning och erosionsskydd

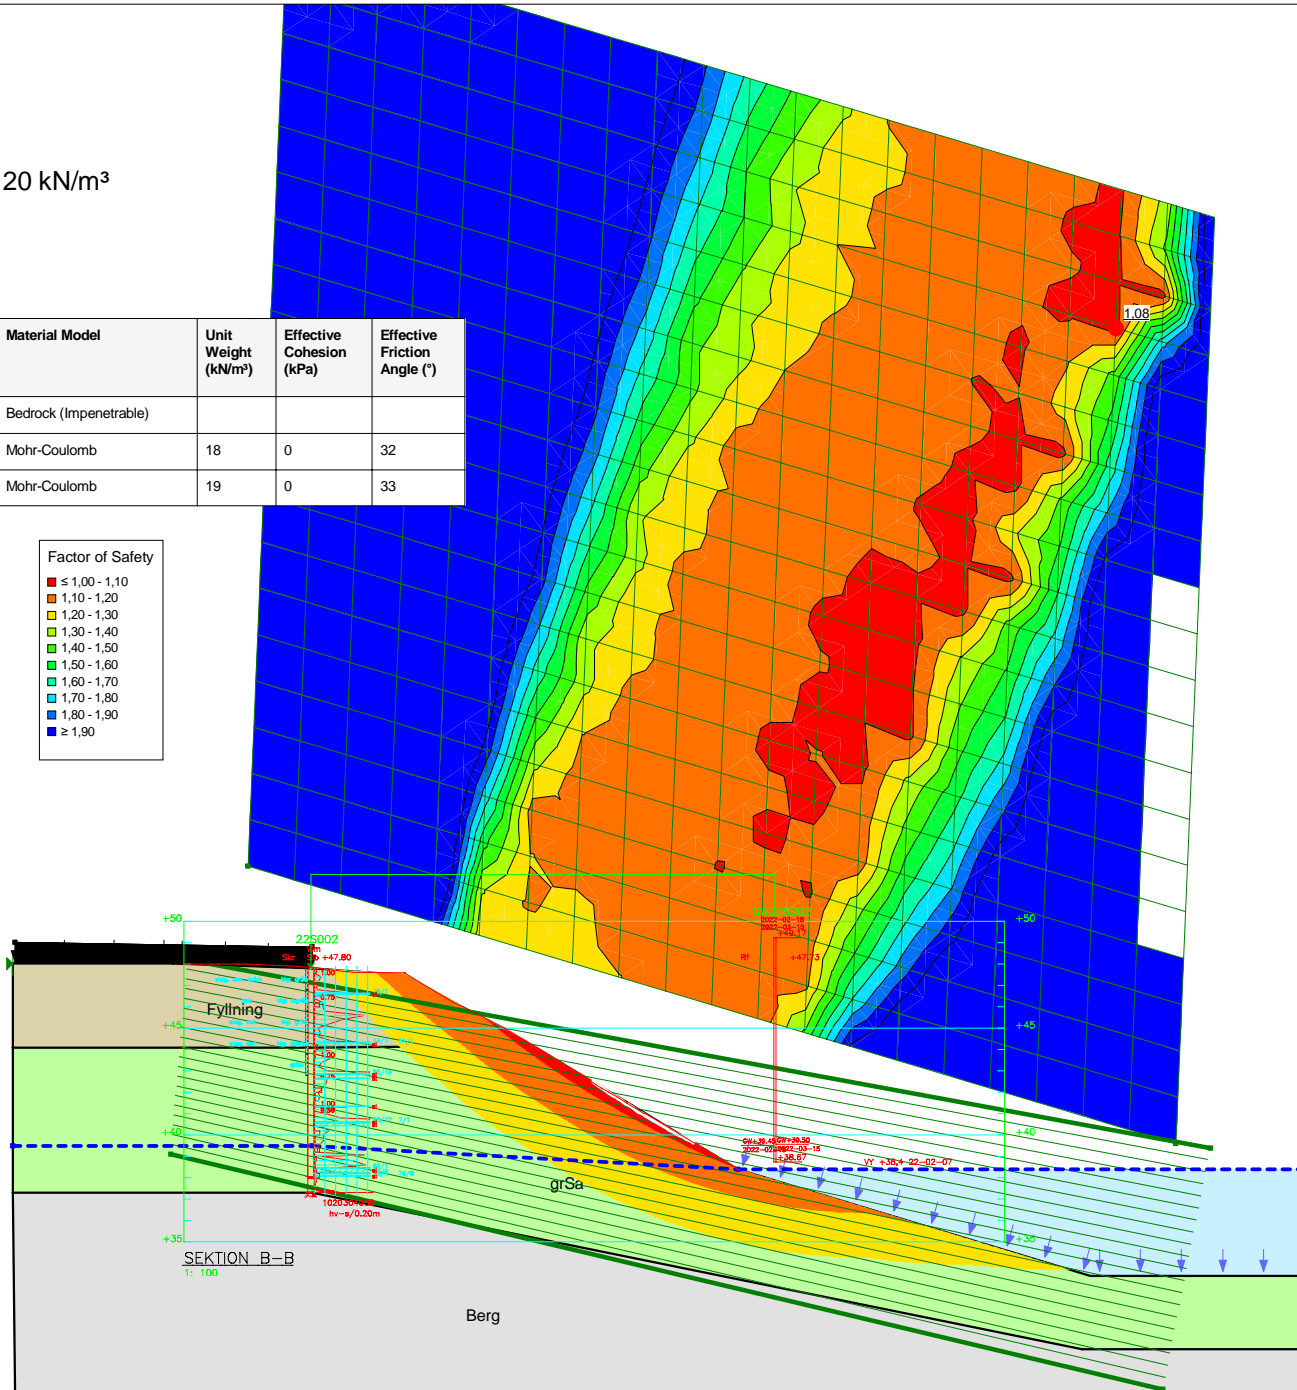
BILAGA 2.1

Sektion B
Befintliga förhållanden

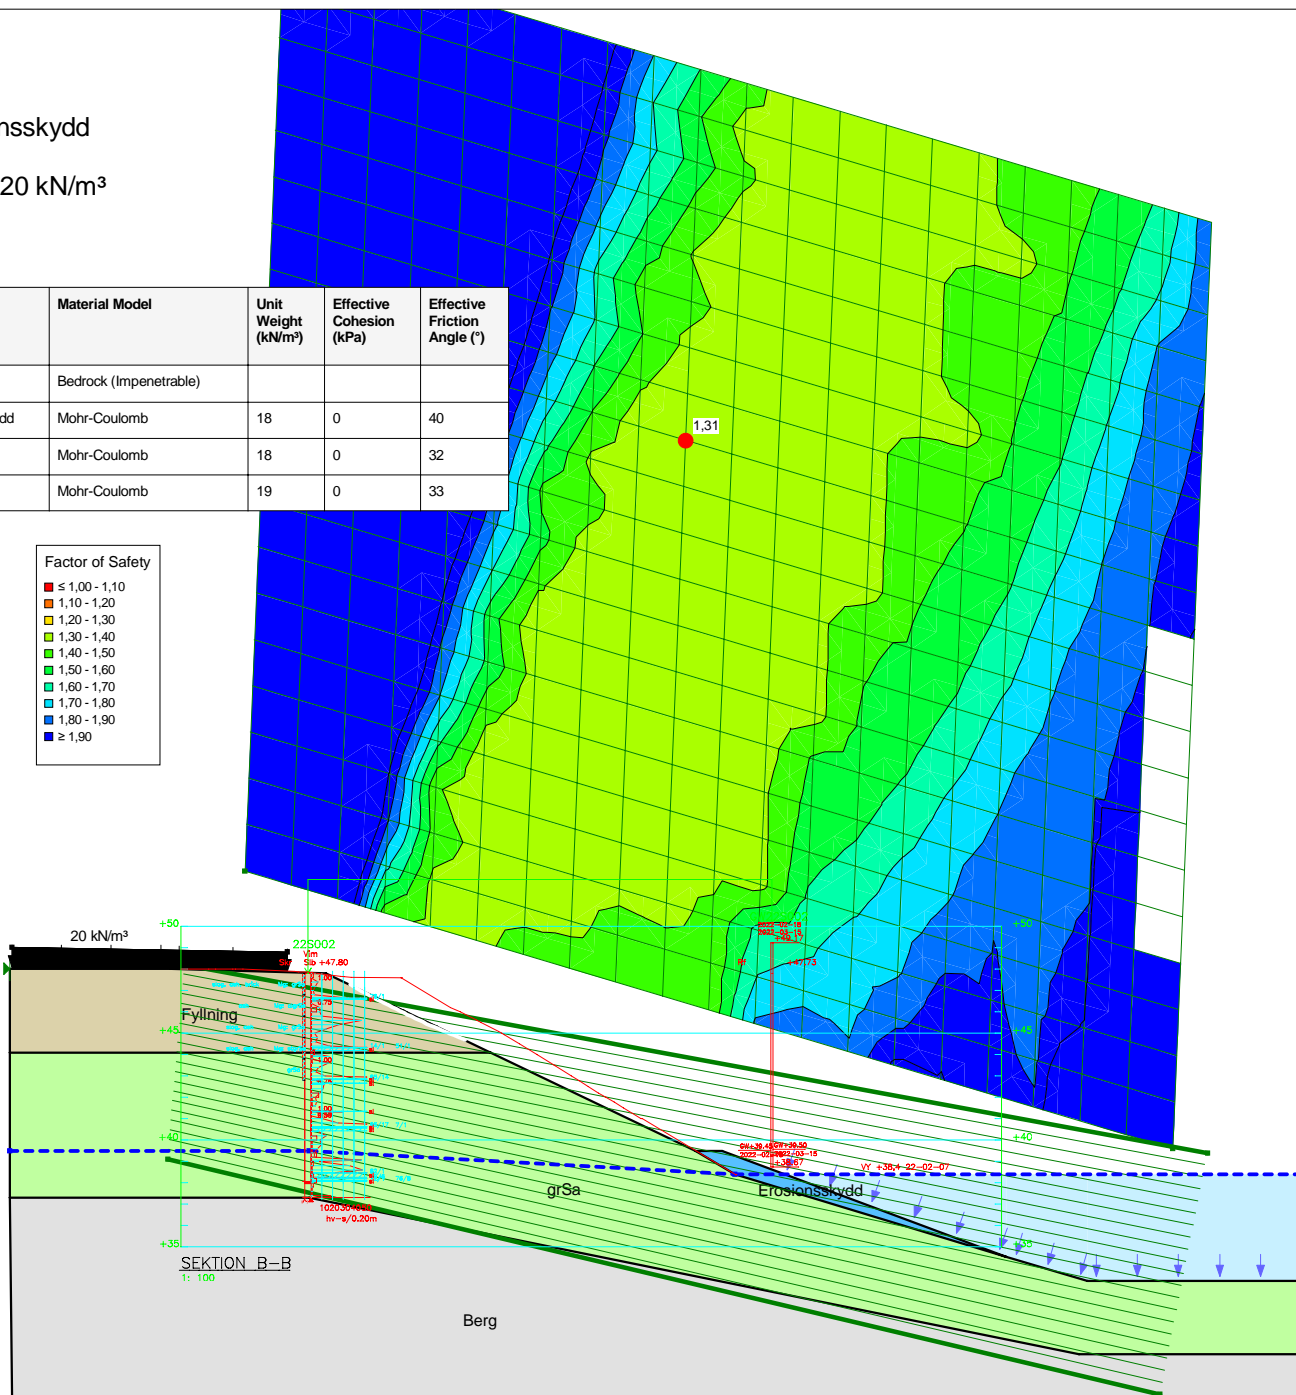
BILAGA 2.1

Sektion B
 Åtgärd: utfläckning och erosionsskydd
