PM Geoteknik

Del av Grosvad 1:1
2023-12-11

Uppdrag:	Del av Grosvad 1:1, Finspång
Uppdragsnummer:	30062739
Kund:	Finspångs kommun
Junior handläggare:	Mouna Brahmi
Senior handläggare:	Magnus Strömberg
Granskare:	Mårta Lidén
Uppdragsledare:	Lars O. Waltersson
Datum:	2023-12-11
Dokumentreferens:	BM

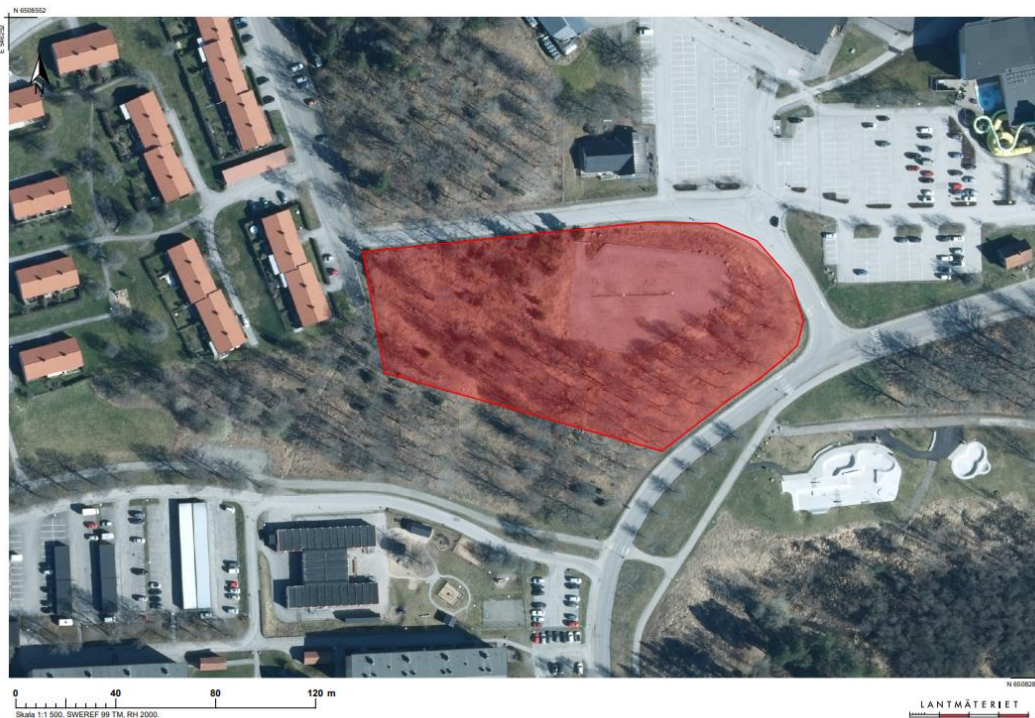
Figur 1. Flygbild med aktuellt undersökningsområde ungefärligt markerat i rött (lantmateriet.minkarta.se, hämtad 2023-11-01)

På uppdrag av Finspångs kommun har Sweco Sverige AB utfört en utvärdering av befintliga geotekniska utredningar inom del av fastigheten Grosvad 1:1 i Finspångs kommun inför upprättande detaljplan, se översikt i Figur 1.

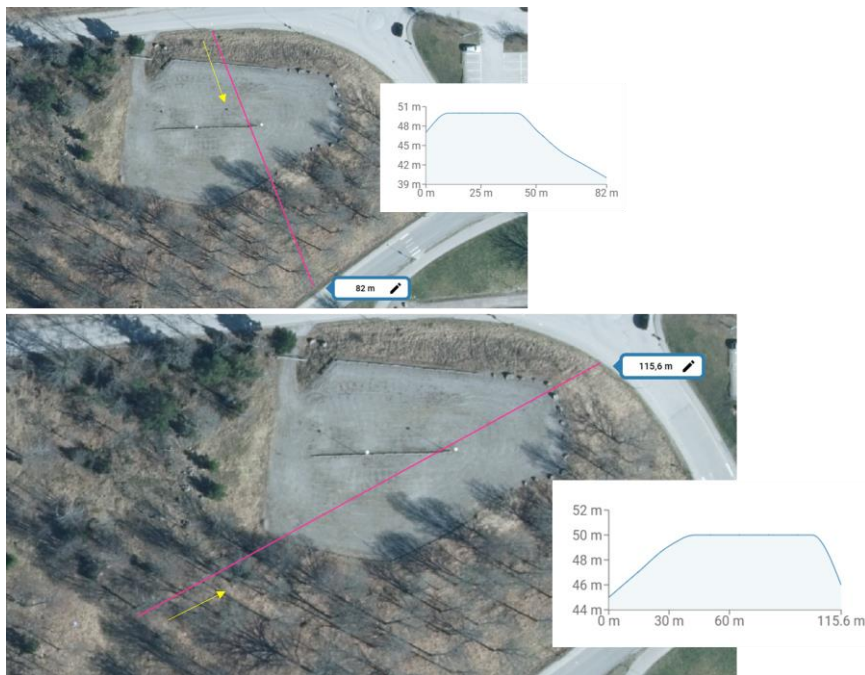
Figur 2. Topografibeskrivning /marknivåer (Hämtad från lantmateriet.minkarta.se,)

Marknivåer varierar mellan ca +40 och +50, se Figur 2. Undersökningsområdet sluttar mot syd med en lutning på ca 1:6, se Figur 3.

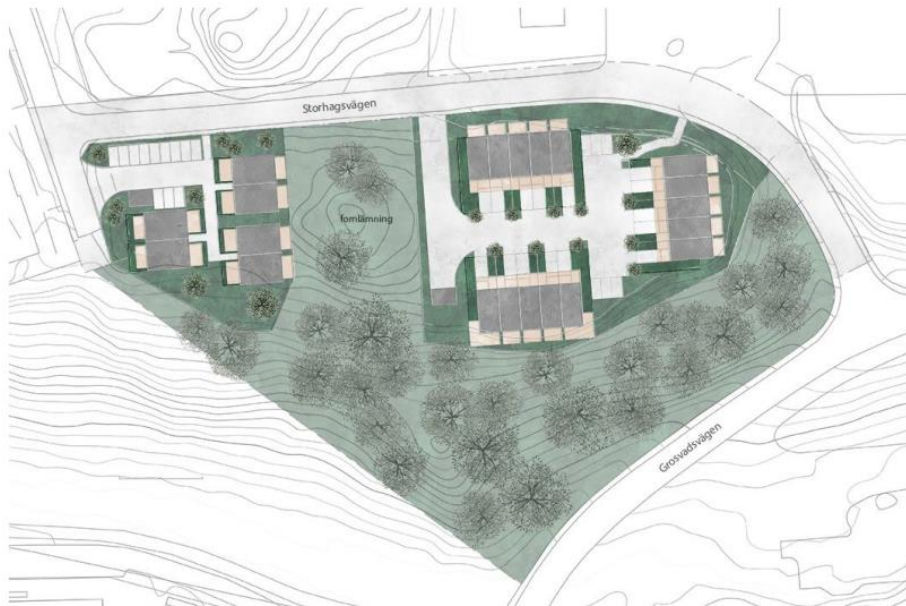
Figur 8. Illustration som visar hur en exploatering skulle kunna se ut, framtagen av Samhällsplaneringsenheten, Finspångs kommun (från [2]).

Inom aktuellt område planeras radhus och småskaliga flerfamiljshus med upp till två våningar, se figur 8.
