Kompletterande miljöteknisk markundersökning inför ny detaljplan i Bönnernviken

Lasarettet 1 och del av Svälthagen 1:1, Finspångs
kommun

Beställare: Finspångs kommun
Beställarens
projektnummer: KS.2020.0140
Konsultbolag: Structor Miljö Öst AB
Uppdragsnamn: Bönnernviken MTU
Uppdragsnummer: 24169
Datum: 2025-03-24
Revideringsdatum: Datum.
Uppdragsledare: Madeléne Lilljeqvist
Handläggare/utredare: Madeléne Lilljeqvist
Granskare: Susanne Karlsson
Status: Beställares Slutversion

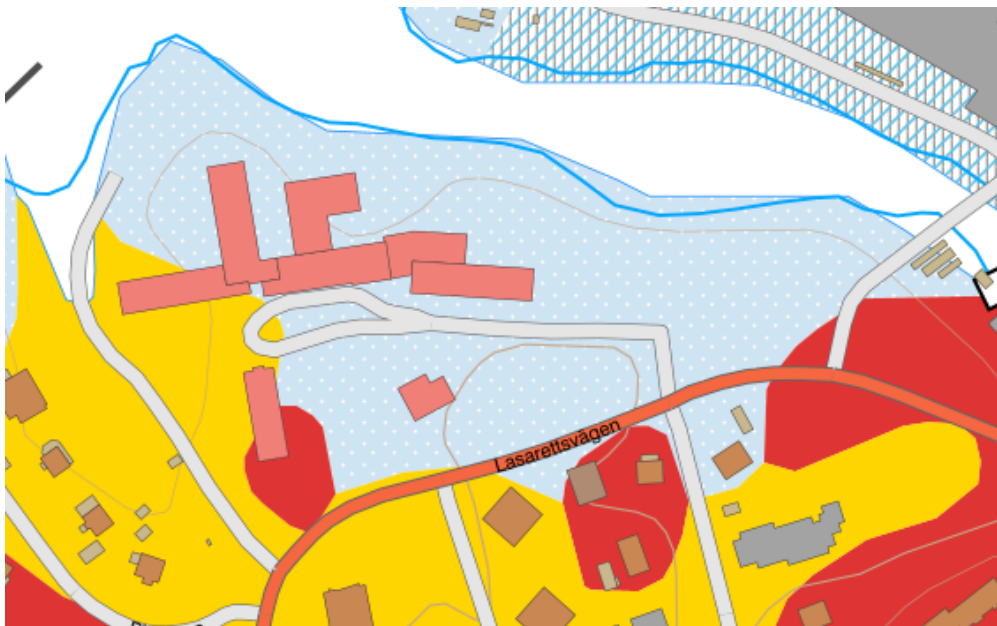
Figur 3. Visar jordartskarta för provtagningsområdet. Blå område med prickar motsvarar sandig morän, gult område är lera och röda områden är urberg (SGU, 2024).

Enligt SGU:s jordartskarta utgörs marken i området främst av sandig morän, en permeabel jordart, se figur 3. Postglacial lera finns i områdets västra del, ned mot Bönnerö.

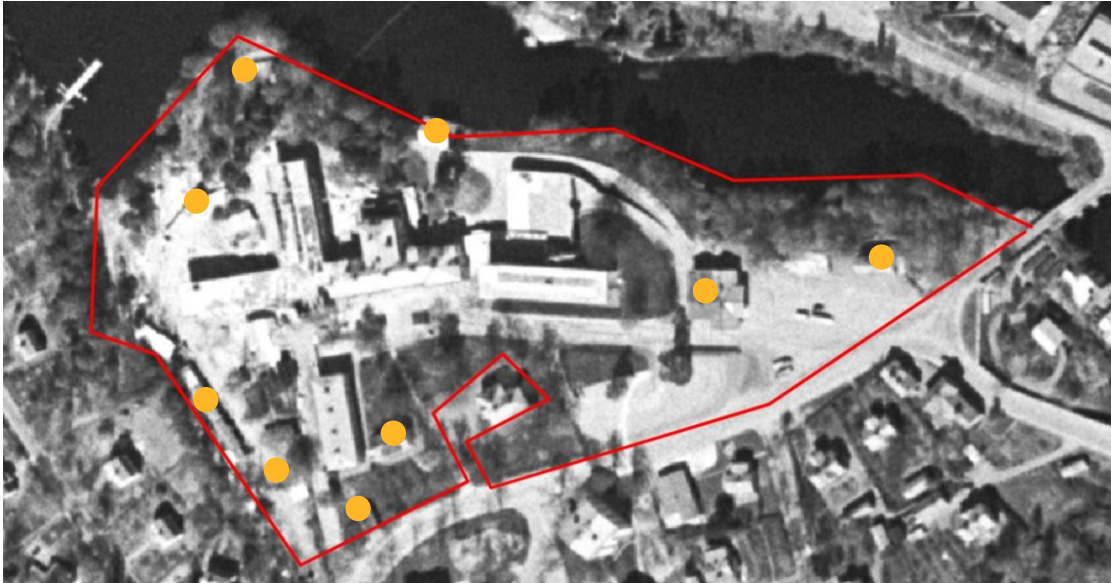
Figur 5. Visar flygfoto från 1960-talet över undersökningsområdet (markerat med rött). Gula punkter visar vart det tolkats att det funnits byggnader på området, som ej står kvar idag (Lanmäteriet, 2024).

Området har studerats utifrån historiska flygfoton från 1960-talet och 1970-talet. Bilder från 60-talet visar att området har haft en del byggnader, vilka inte står kvar idag. Dessa byggnader ser ut att under tidsperioden 1960-1970 blivit rivna, då samma byggnader inte syns lika tydligt på flygbild från 1970-talet, se jämförelse med Figur 1, Figur 5 och Figur 6.

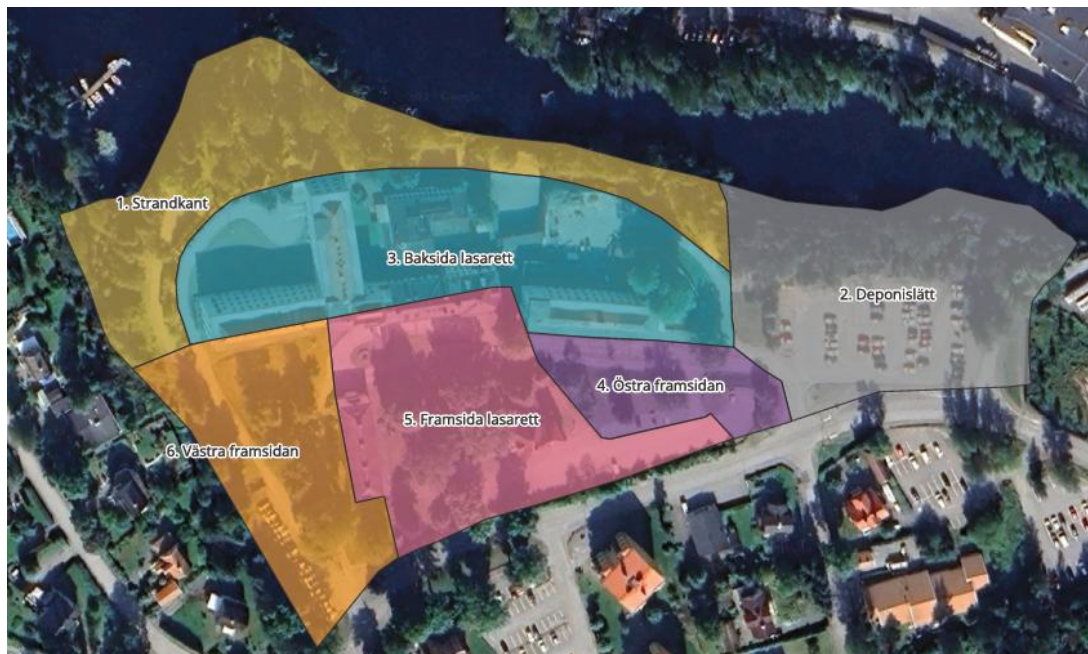
Figur 8. Visar de sex egenskapsområdena för undersökningsområdet.

Undersökningsområde har delats in i sex egenskapsområden. Dessa områden delas in utifrån noterade fältintryck, analysresultat, placering på området samt om annan relevant information angetts. Området på framsidan av lasaretsbyggnaden är ett stort område, men har blivit indelat i tre egenskapsområden. Analysresultat och fältintryck har varit grundläggande för möjliggörandet av delområdena.

Nedan presenteras de tilltänka egenskapsområdena och varför de är ett egenskapsområde. För områdesindelning, se Figur 8 och förtydliganden finns i bilaga 11.

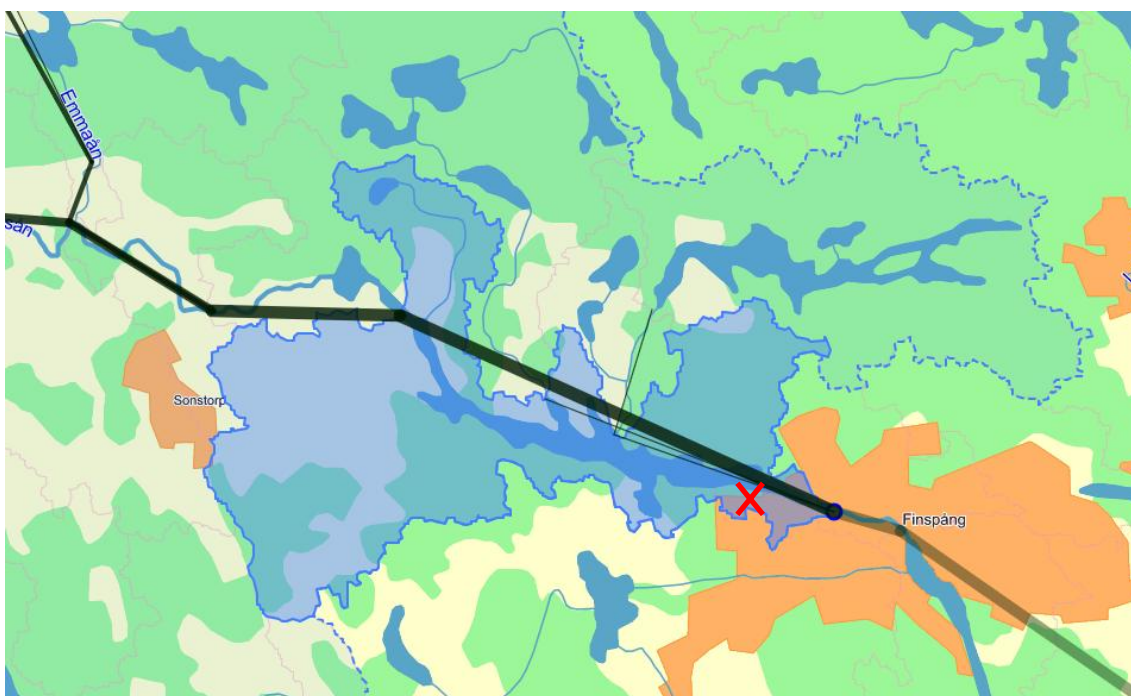
Figur 9. Visar delavrinningsområdet för vatten som transporteras till Bönneren. Bönnernviken är markerad med ett rött kryss (SMHI, 2025).

Bönnernvikens yta är 3,5 ha stort. Enligt data hämtad från SMHI:s modellunderlag (SMHI, 2025) så utgör delavrinningsområdet ett område omfattande 16,05 ha, se Figur 9. Sjön Bönneren utgör ca 9 % av delavrinningsområdet och Bönnernviken utgör ca 0,2 % av delavrinningsområdet. Inom delavrinningsområdet är avrinningen av nederbörden 193 mm/år, dvs den regnmängd som rinner i området och inte avlägsnas genom evapotranspiration och når sjön Bönneren. Samma källa uppger även att medeldjupet för sjön Bönneren är 3,4 meter. En beräkning av volymen vatten i Bönneren och volym avrinningsvatten från Bönnernviken till Bönneren per år har gjorts.

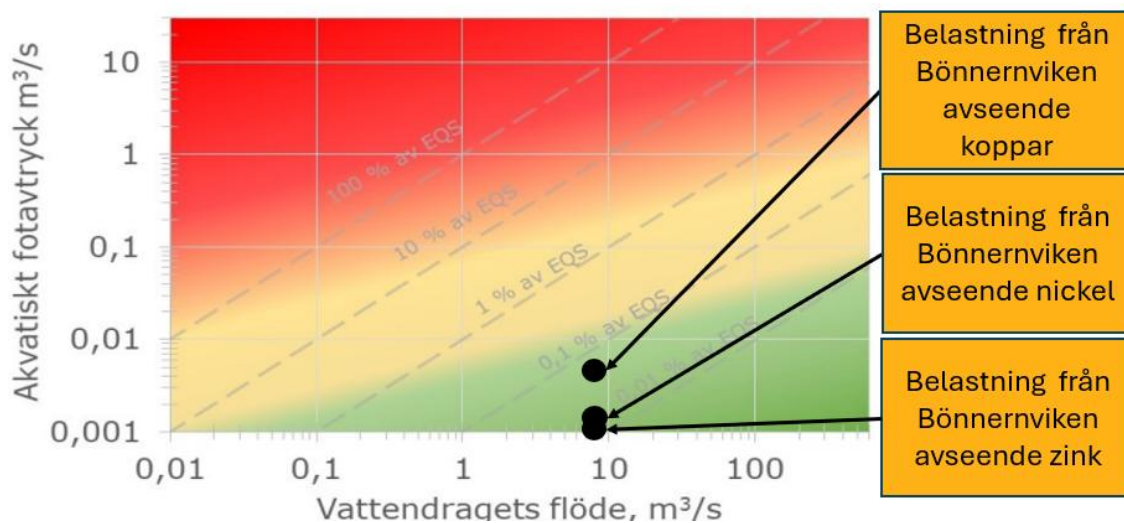
Figur 10. Visar aktuell förorenings akvatiska fotavtryck, av den uppskattade mängd från Bönnernviken som når Bönner.

Det akvatiska fotavtrycket från Bönnernviken har sedan beräknats avseende det beräknade akvatiska fotavtrycket. Detta värde har jämförts mot en tabell för att vika värdet mot det flöde som finns i ytvattenrecipienten, se Figur 10. Belastningen avseende samtliga aktuella parametrar från Bönnernviken hamnar inom grön markering, vilket tyder på låg belastning från Bönnernviken på Bönneren.
